《万福河片区棚户区一期部分地块和二期地块土壤污染状况调查报告》专家评审意见

《万福河片区棚户区一期部分地块和二期地块土壤污染 状况调查报告》专家评审意见整改说明

万福河片区棚户区一期部分地块和二期地块土壤污染状况调查报告

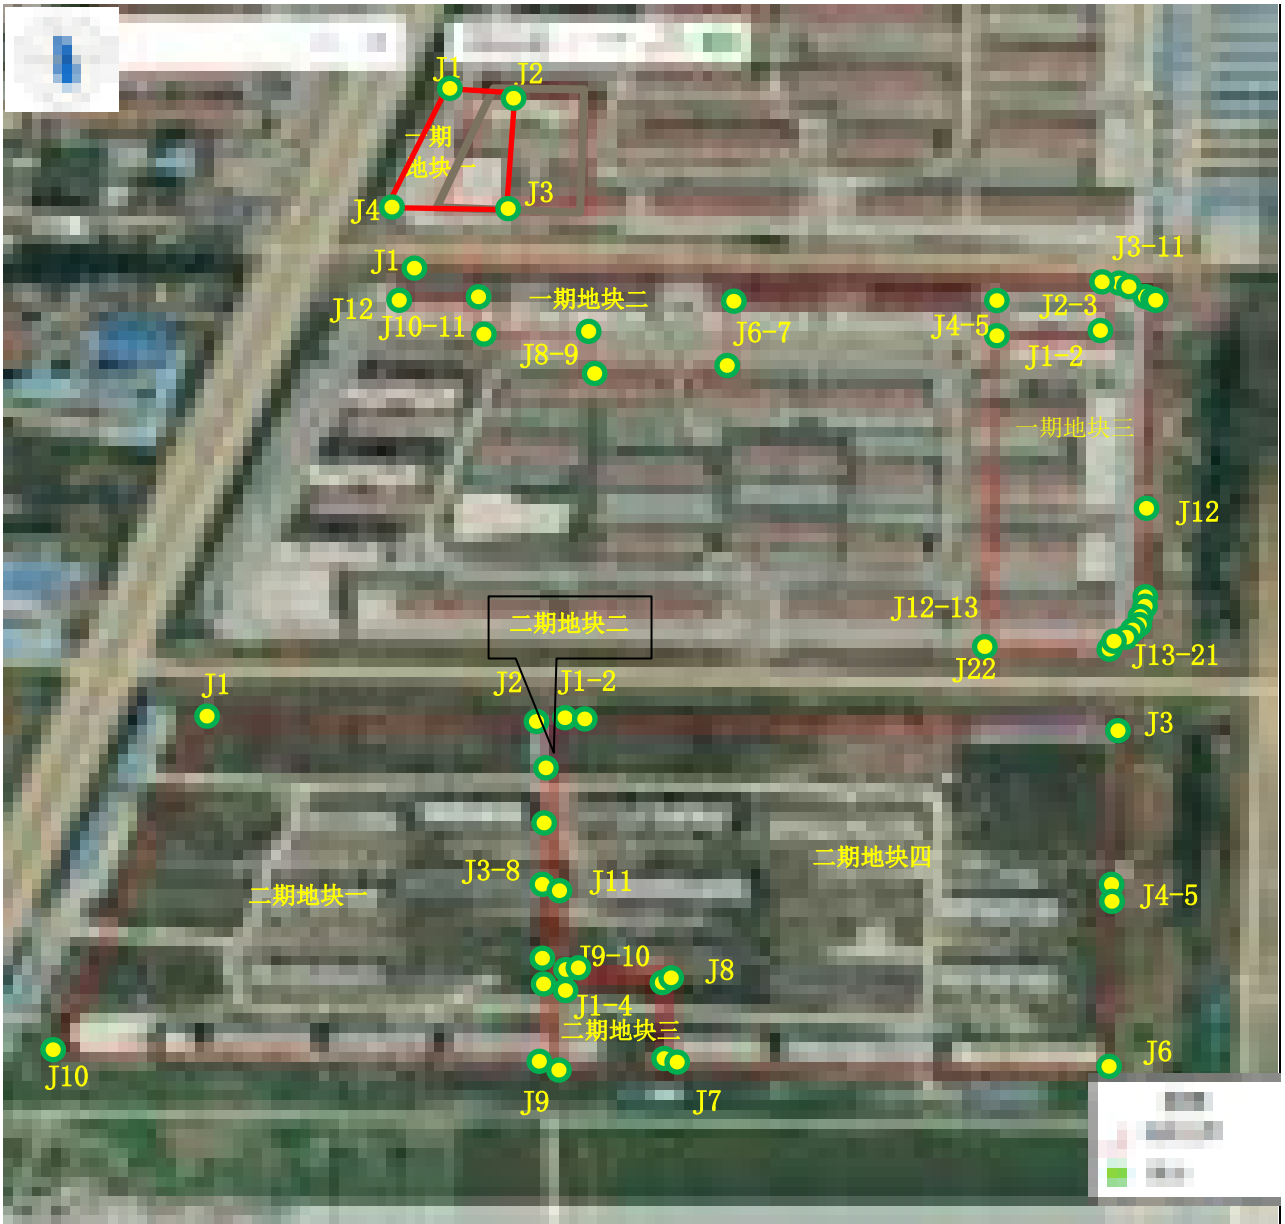
2.2-2 调查地块勘测定界图

河片区9号楼以南，地块总占地面积 106061.3m²。本项目调查范围示意图见图 2.2-1，调查地块勘测定界图 见图2.2-2，拐点坐标一览表见表2.2-1，采用的坐标系为 2000 国家大地坐标系。

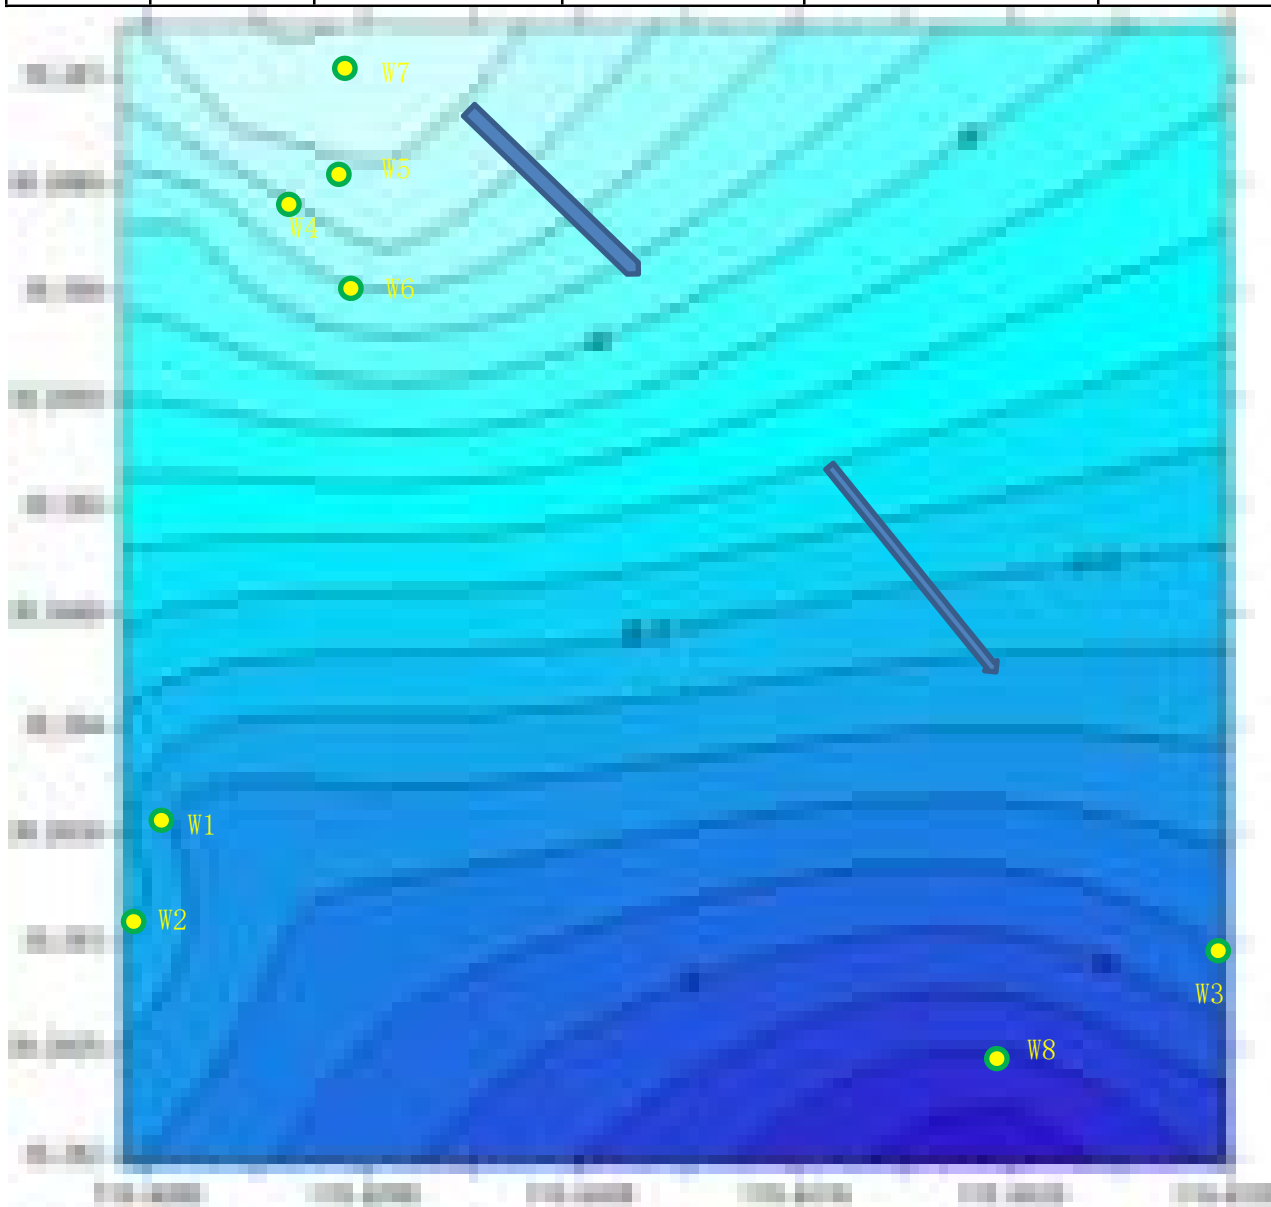
图 3.1-8 地块内地下水流向图

点位	经度(E)	纬度(N)	稳定水位埋深(m)	井口高程(m)	稳定水位高程(m)
W1	115.428729	35.203524	5.7	50.927	45.227
W2	115.428373	35.203269	5.5	50.966	45.466
W3	115.433510	35.202970	5.4	50.510	45.110
W4	115.428711	35.206365	4.9	51.013	46.113
W5	115.428890	35.206746	5.4	51.799	46.399
W6	115.429578	35.206307	5.4	51.752	46.352
W7	115.429109	35.207243	5	51.510	46.51
W8	115.432418	35.201956	5.7	50.292	44.592

已补充绘制地下水流场图，校核地下水流向，详见 p20

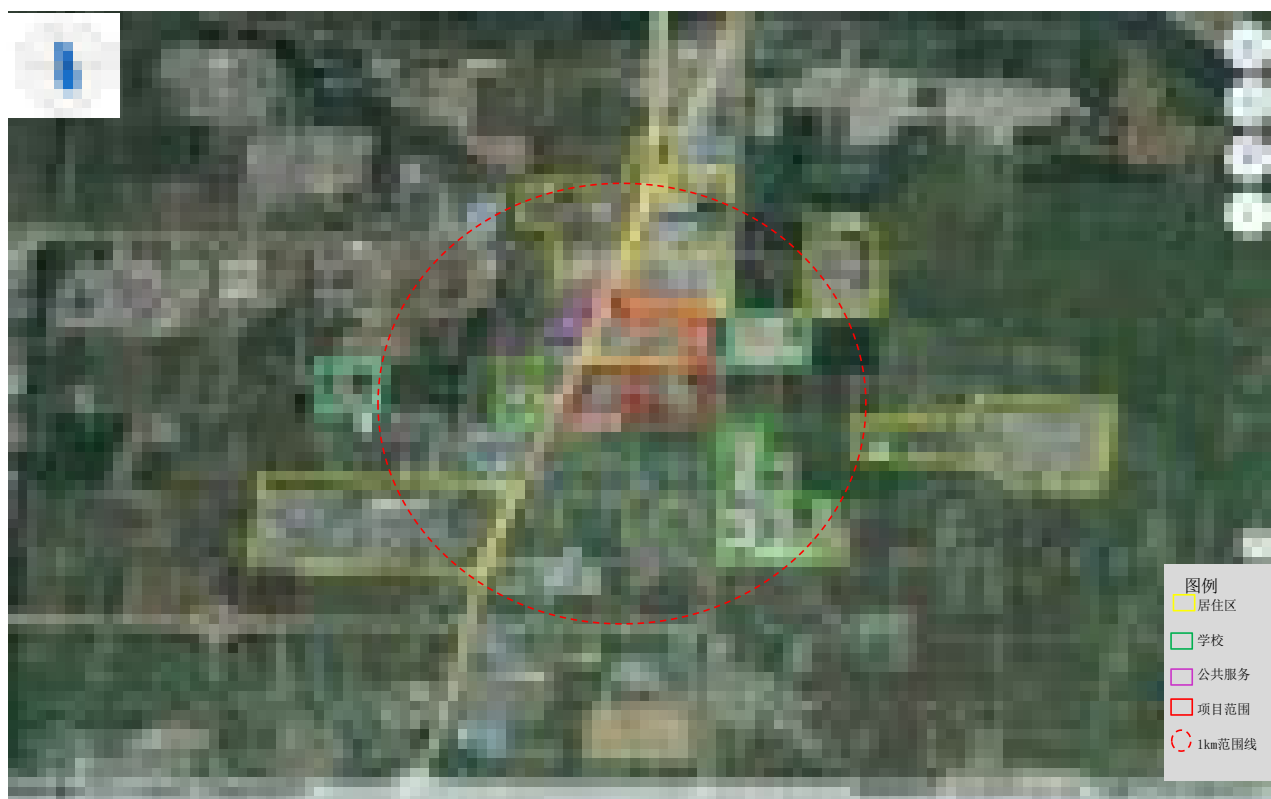
图 3.2-1 地块周围 1km 敏感目标分布图

调查地块周边的敏感目标，是指污染场地周围可能受污染物影响的居民区、学校、医院、饮用水源保护区等。本次调查地块周围1km范围内无饮用水源保护区以及重要公共场所，敏感目标主要为居民区、学校等。调查地块周围1km范围内主要敏感目标分布情况见图3.2-1和表3.2-1。

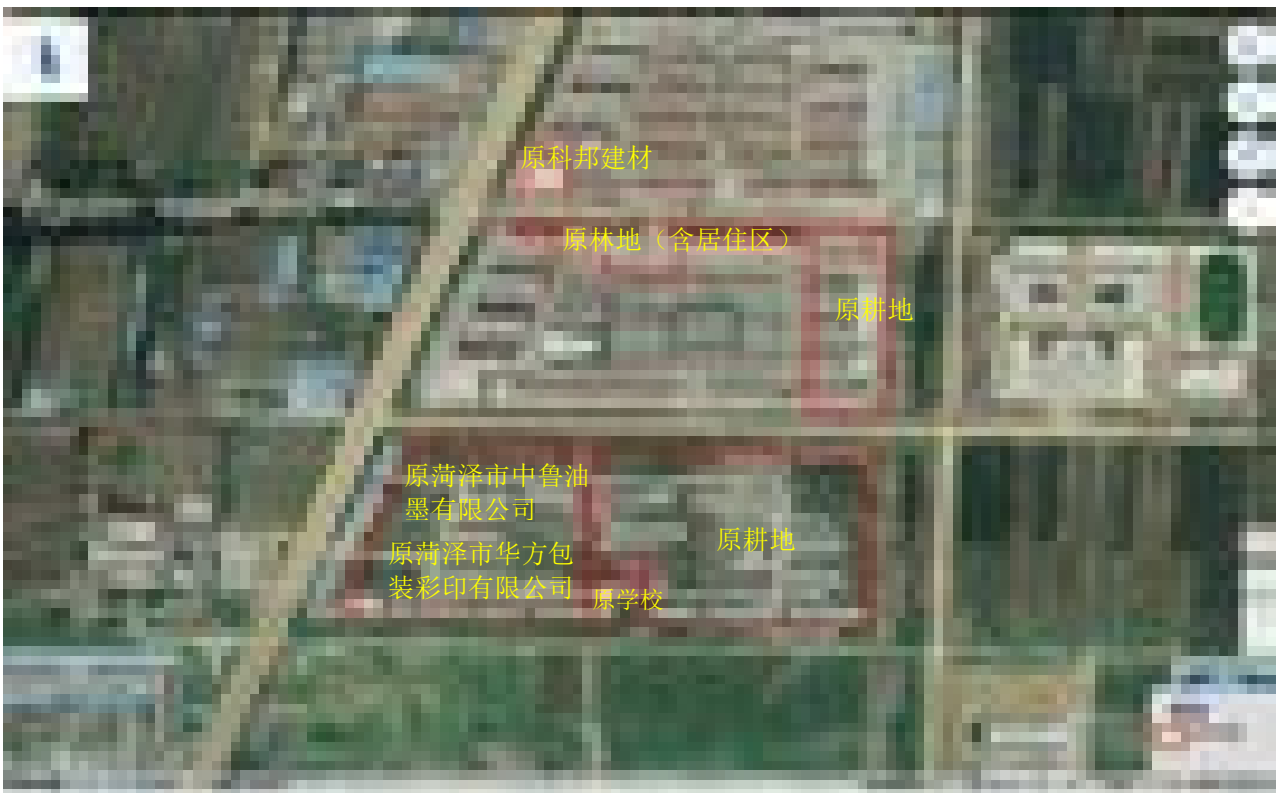
图3.3-1地块现状图

本次调查地块内包括菏泽市科邦建材有限公司、菏泽中鲁油墨有限公司、菏泽华方包装彩印有限公司、何楼学校直属校、耕地和林地。通过现场调查，地块内原有建筑设施均已拆除，现地块内已进行了平整，现地块内已开始建设。地块现状图见图 3.3-1，地块现状图见表3.3-2：

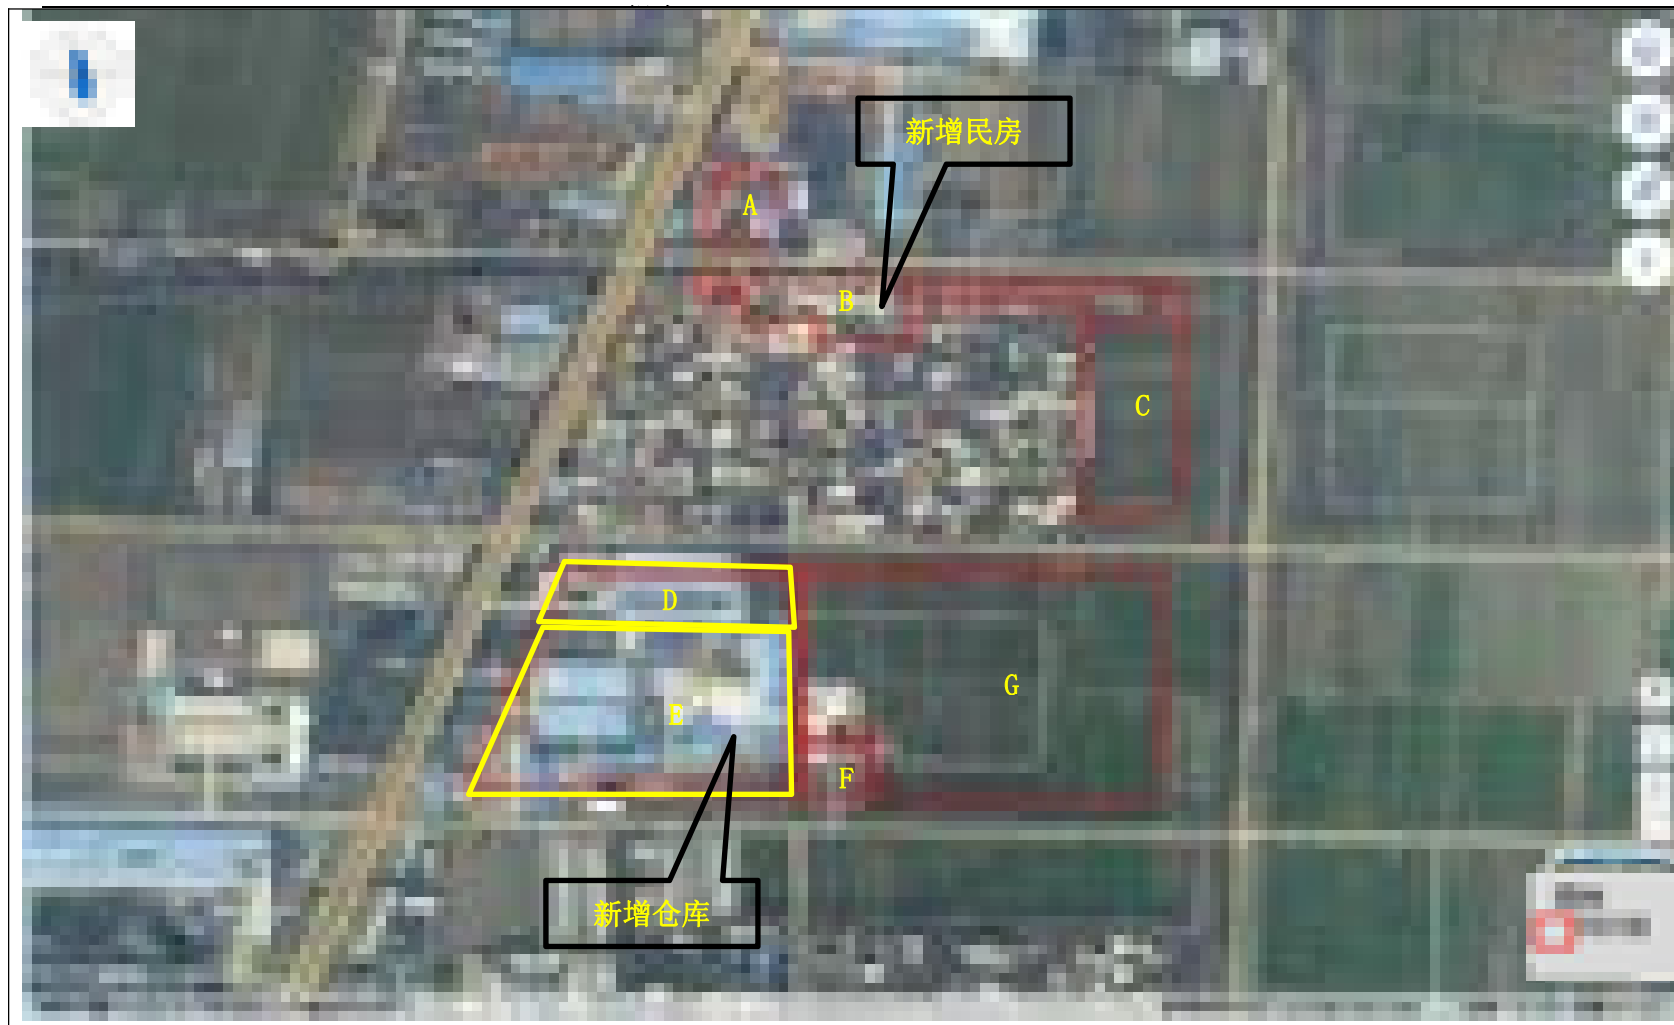
2013年12月历史影像图，相比2012年，A区、C区、D区、G区无明显变化，B区新增了部分民房，E区新增了仓库，其余无明显变化。

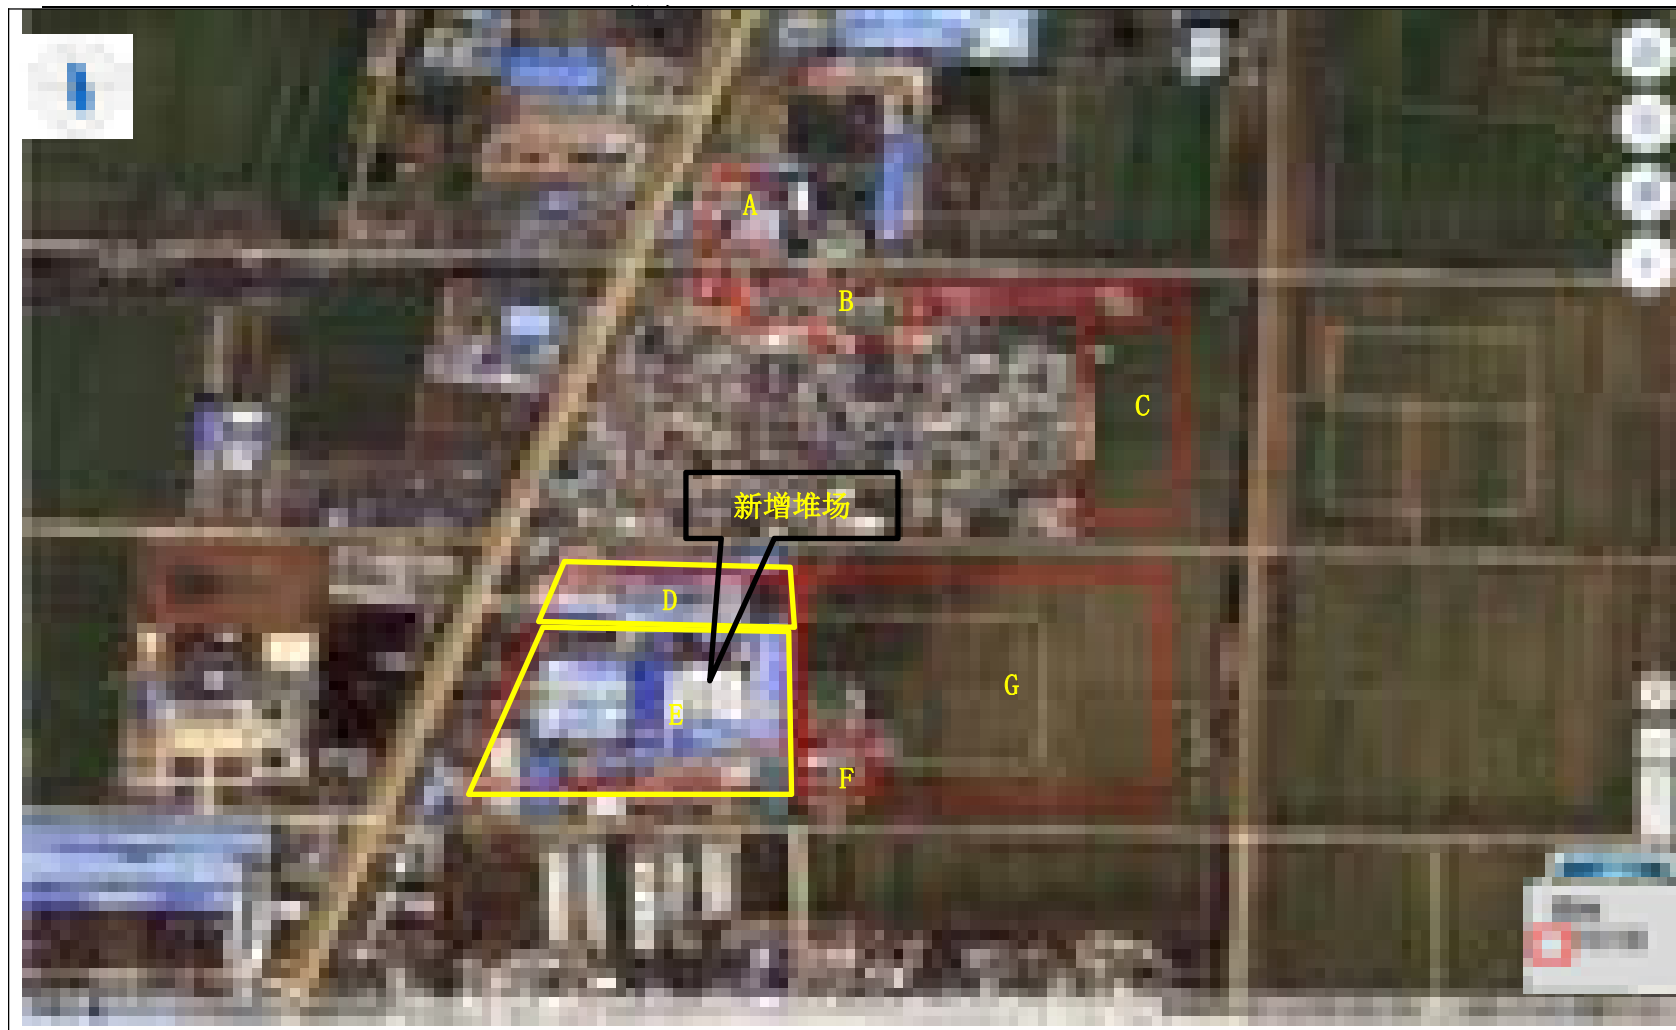
2015年12月历史影像图，相比2013年A区、C区、D区、B区、G区无明显变化，E区新增堆场。其余无明显变化。

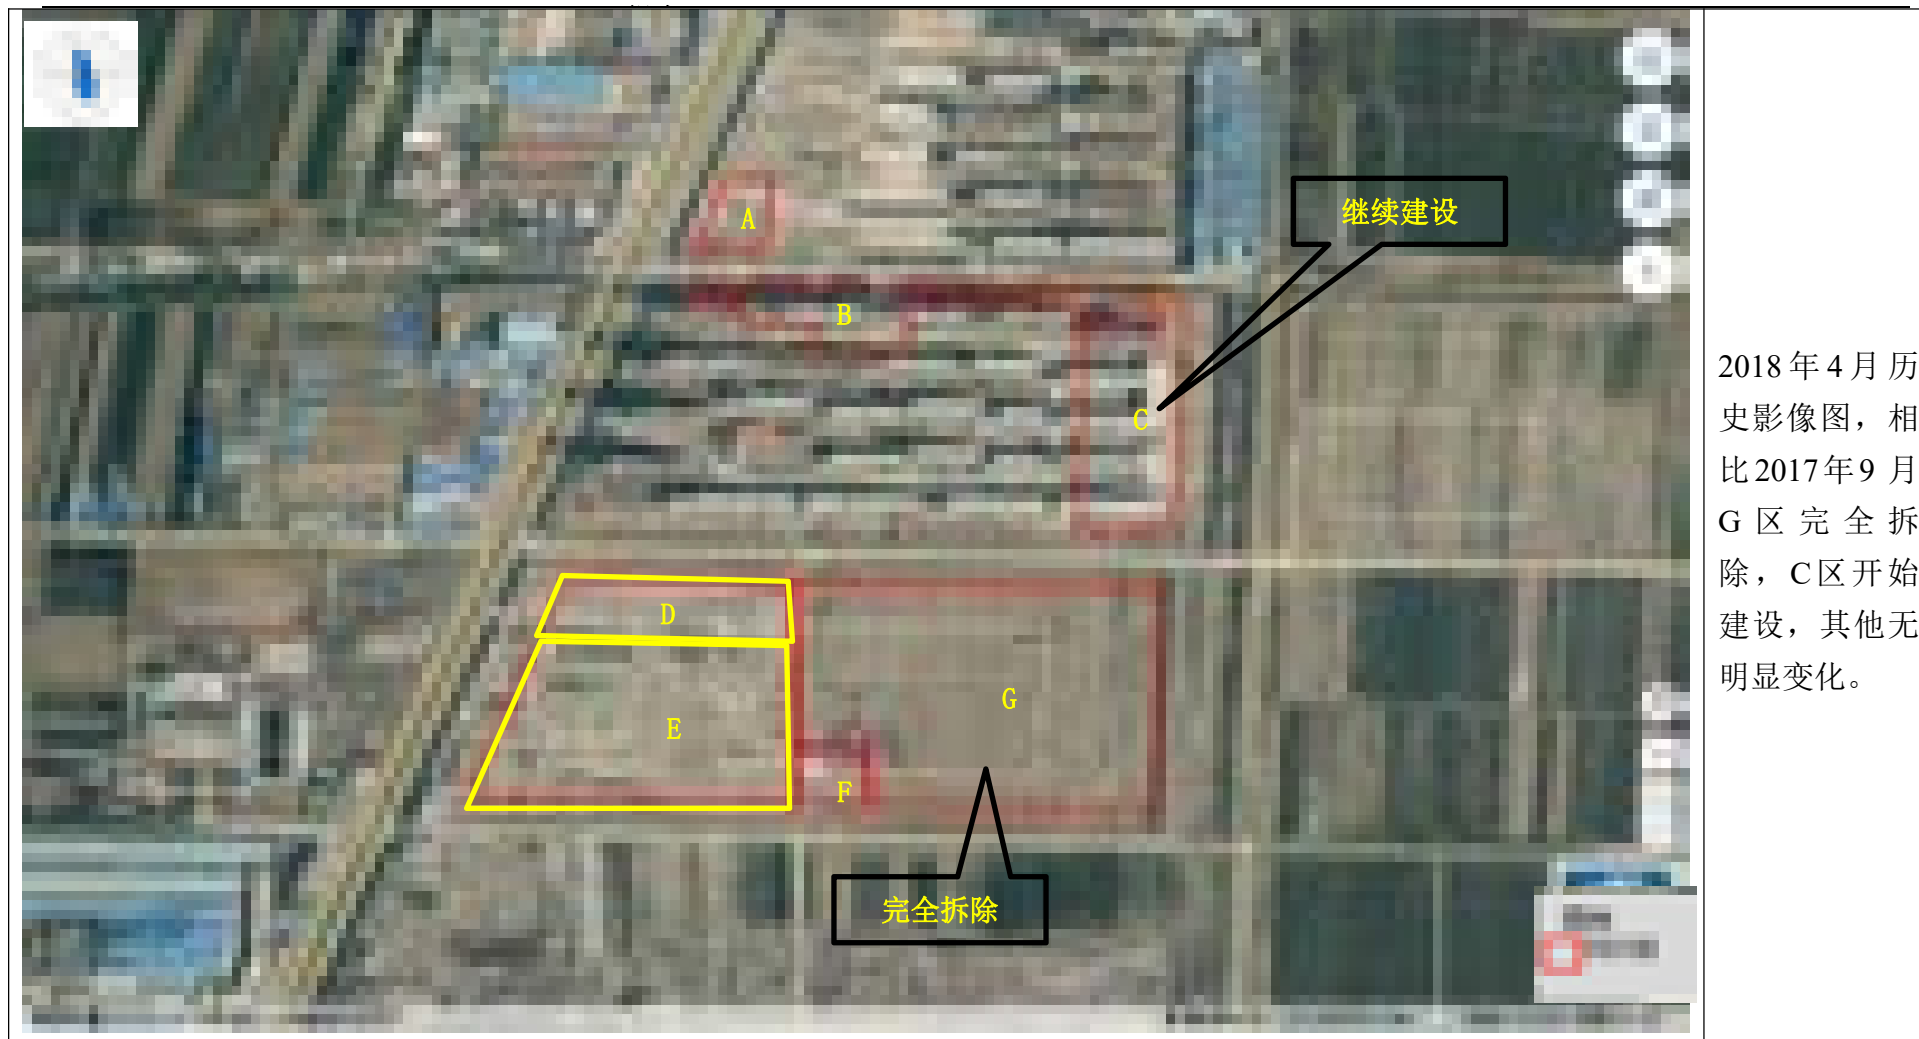
2018年4月历史影像图，相比2017年9月G区完全拆除，C区开始建设，其他无明显变化。

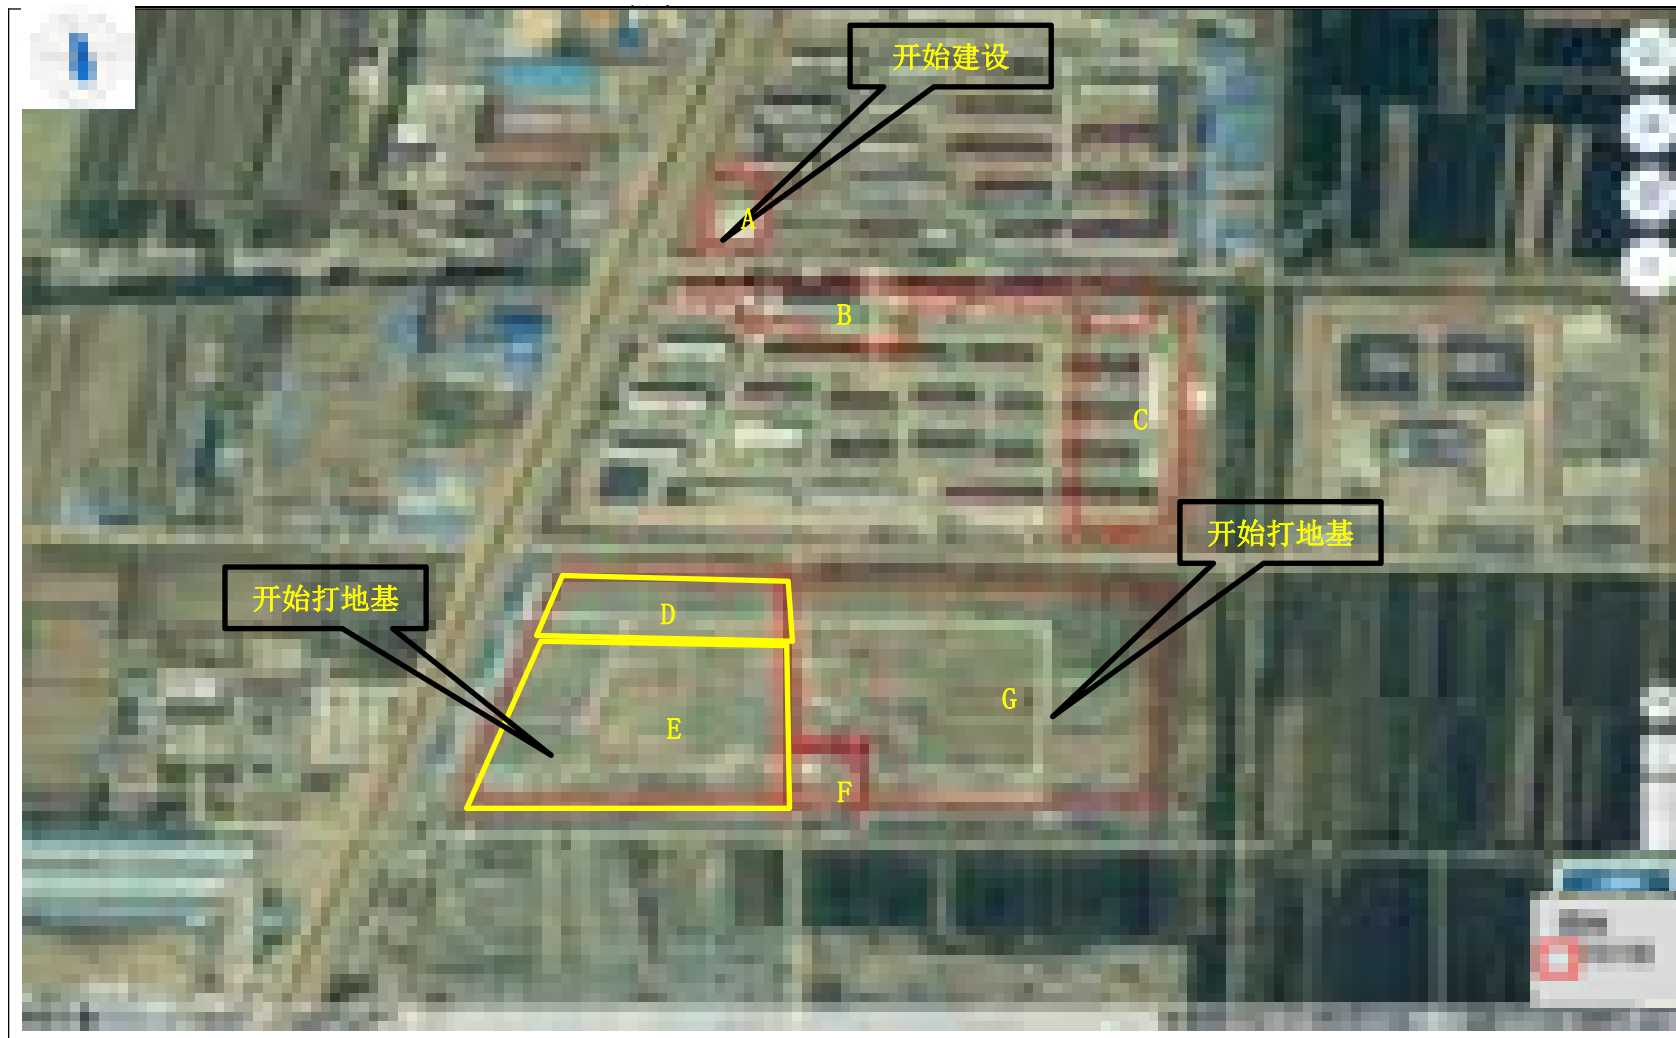
2019年5月历史影像图，地块较2018年相比，全部动工建设，无其他明显变化。

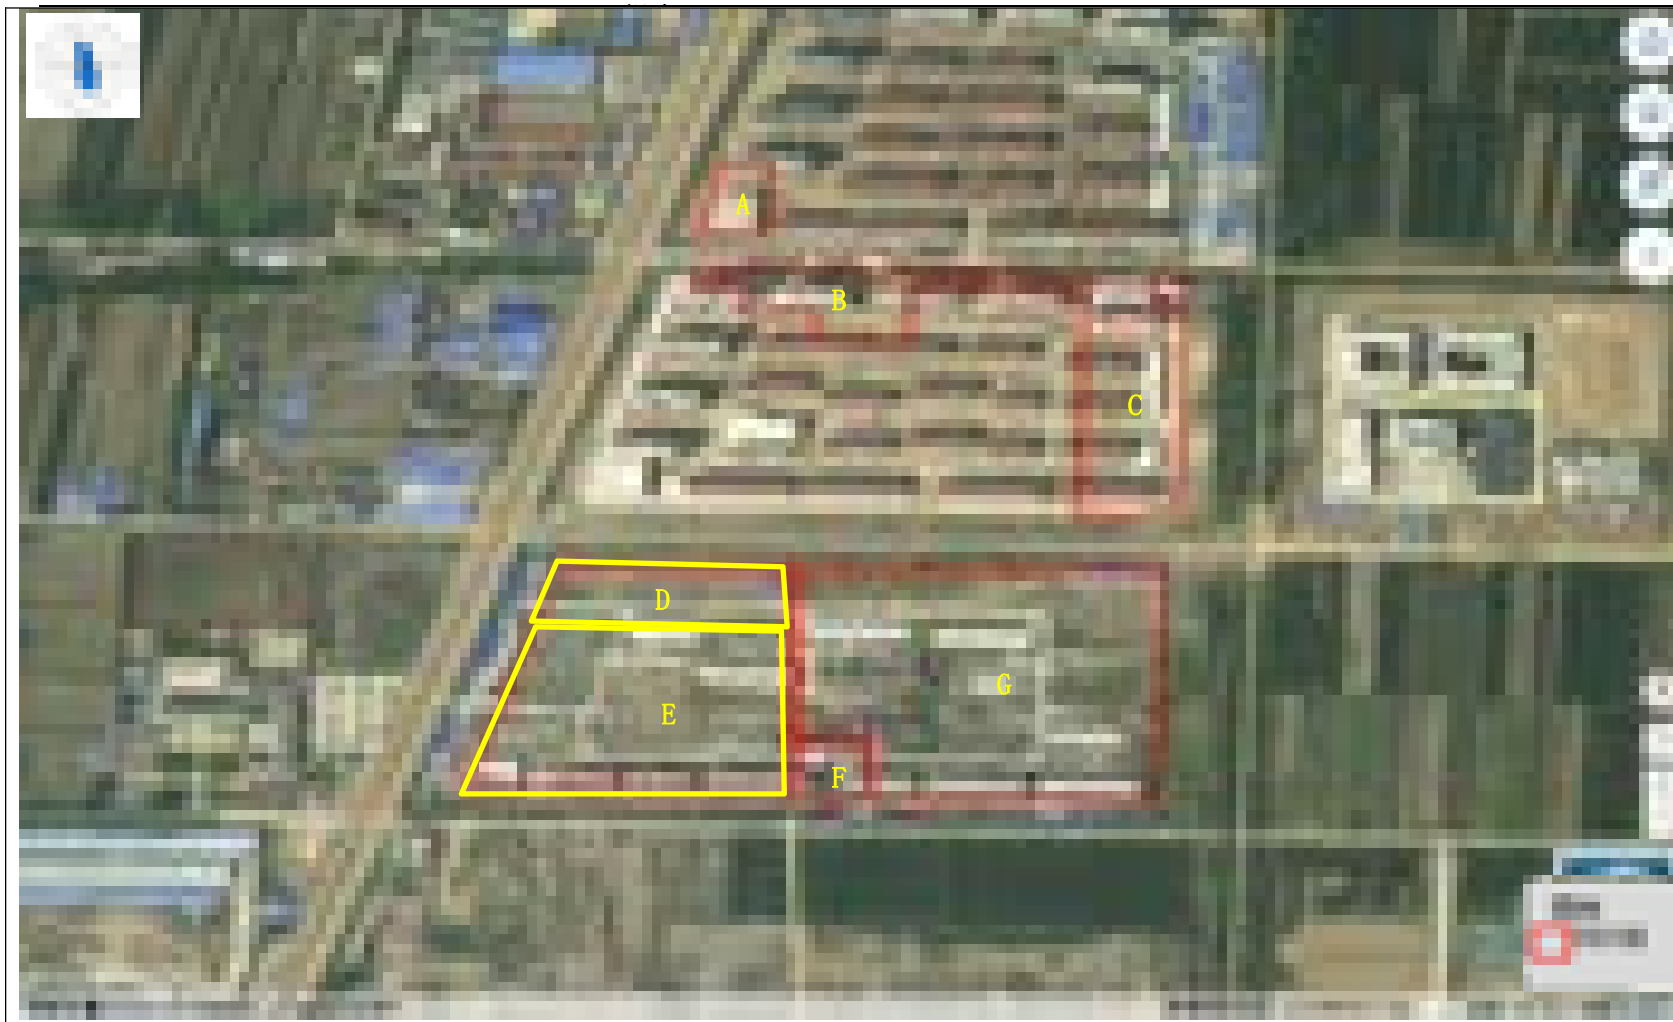
2020年4月历史影像图，与2019年相比地块继续建设，无其他明显变化。

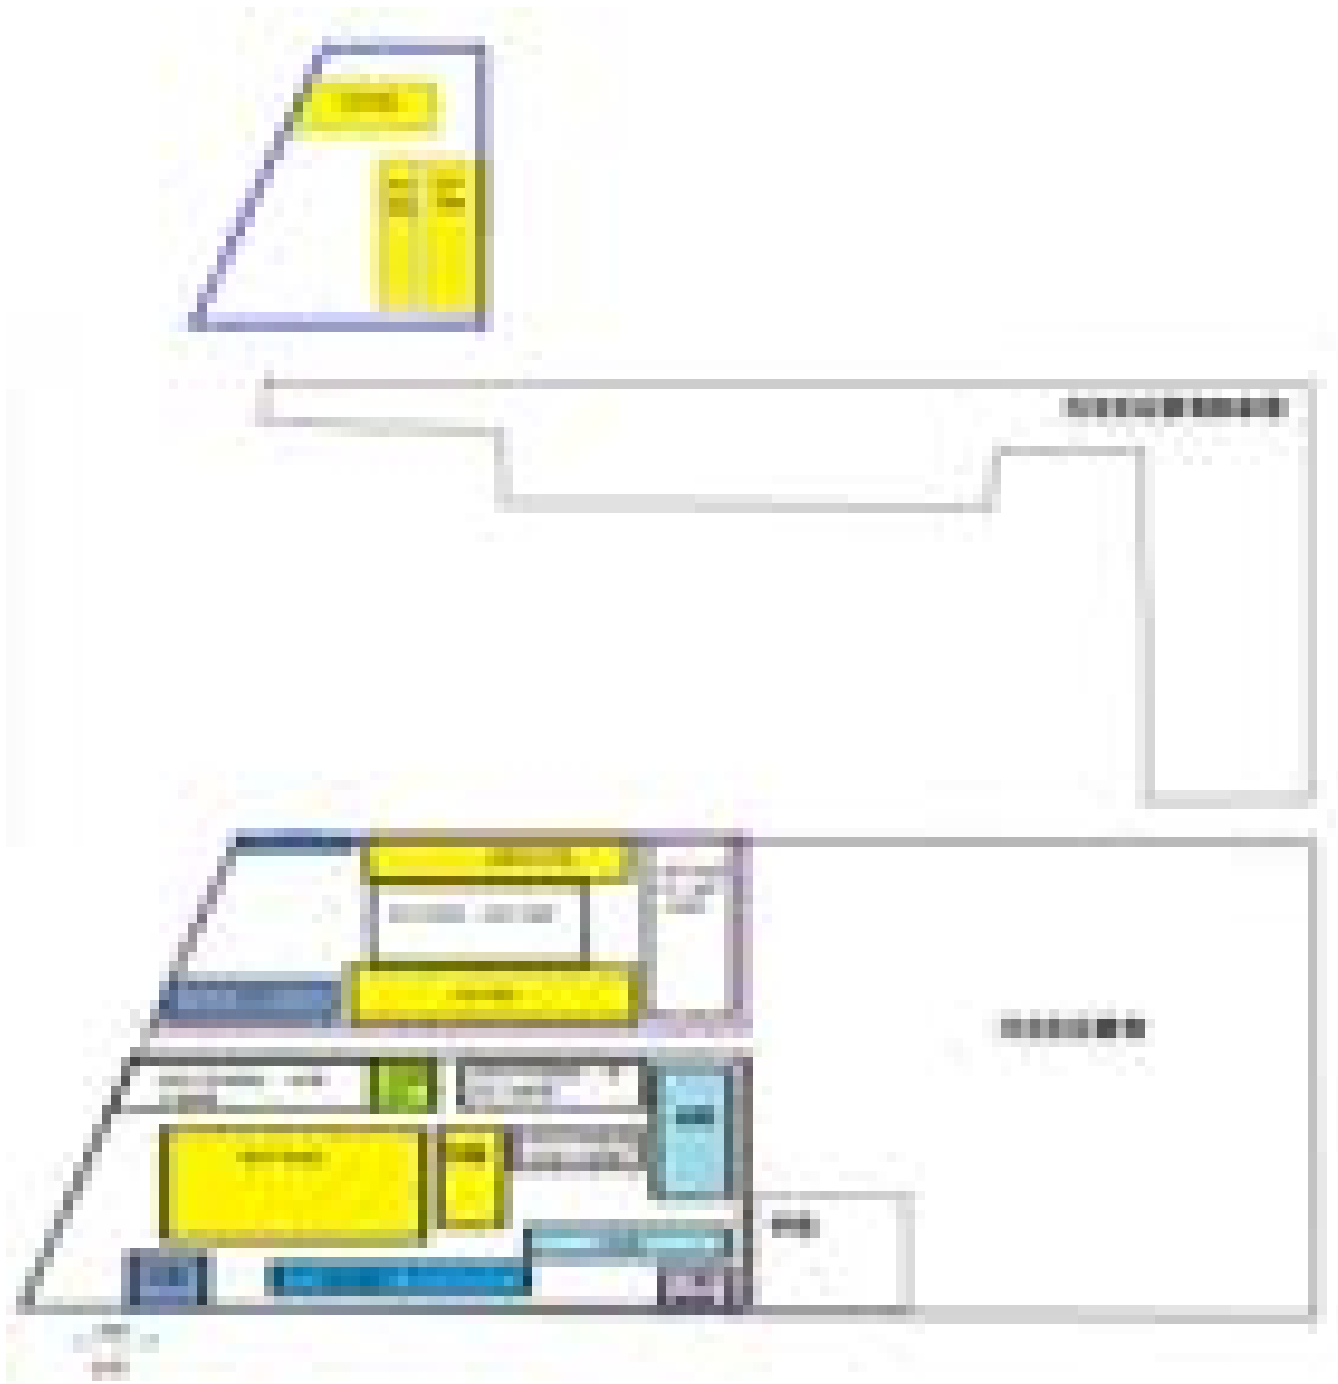
图3.5.4-1地块总平面布置图

根据现场调查情况并结合收集到的相关资料，地块内平面布置图见图3.5.4-1，地块内主要涉及的分别对地块内的各建筑单元分析如下

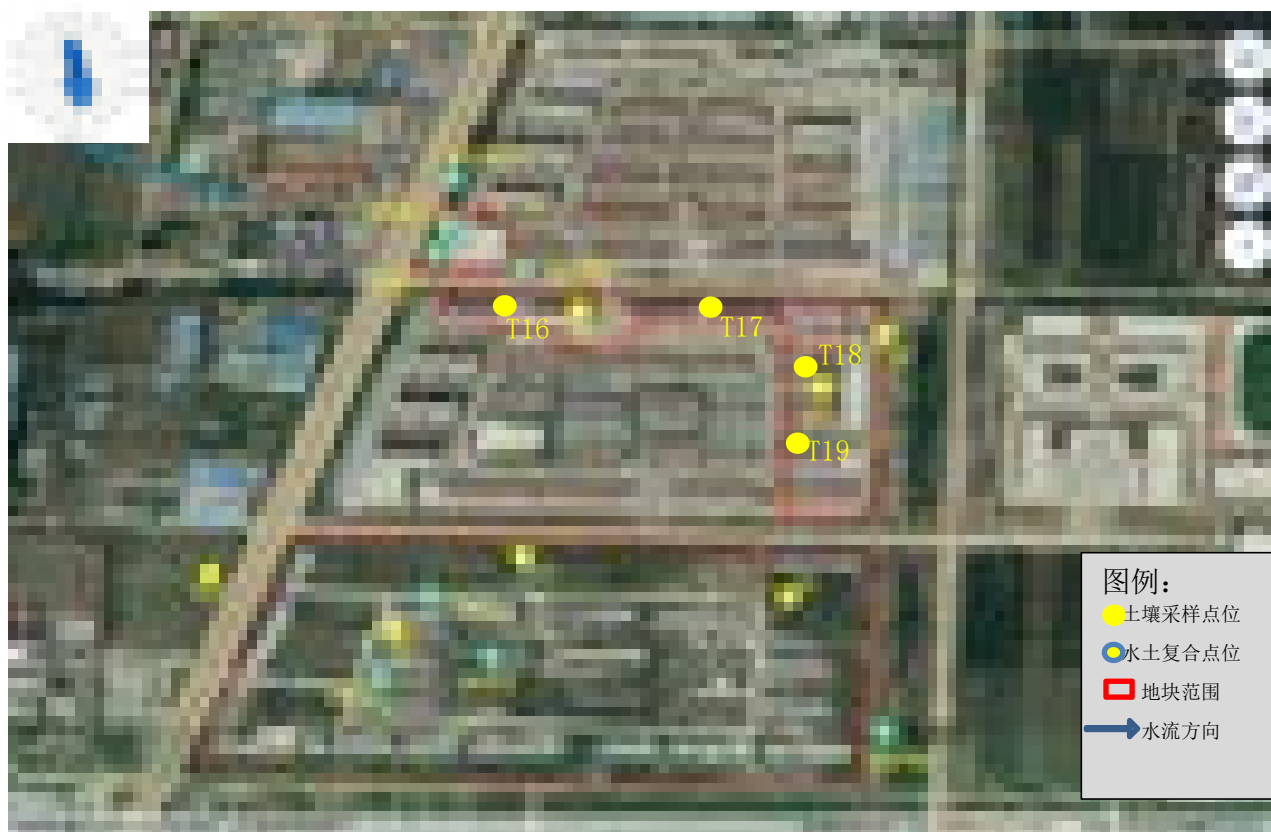
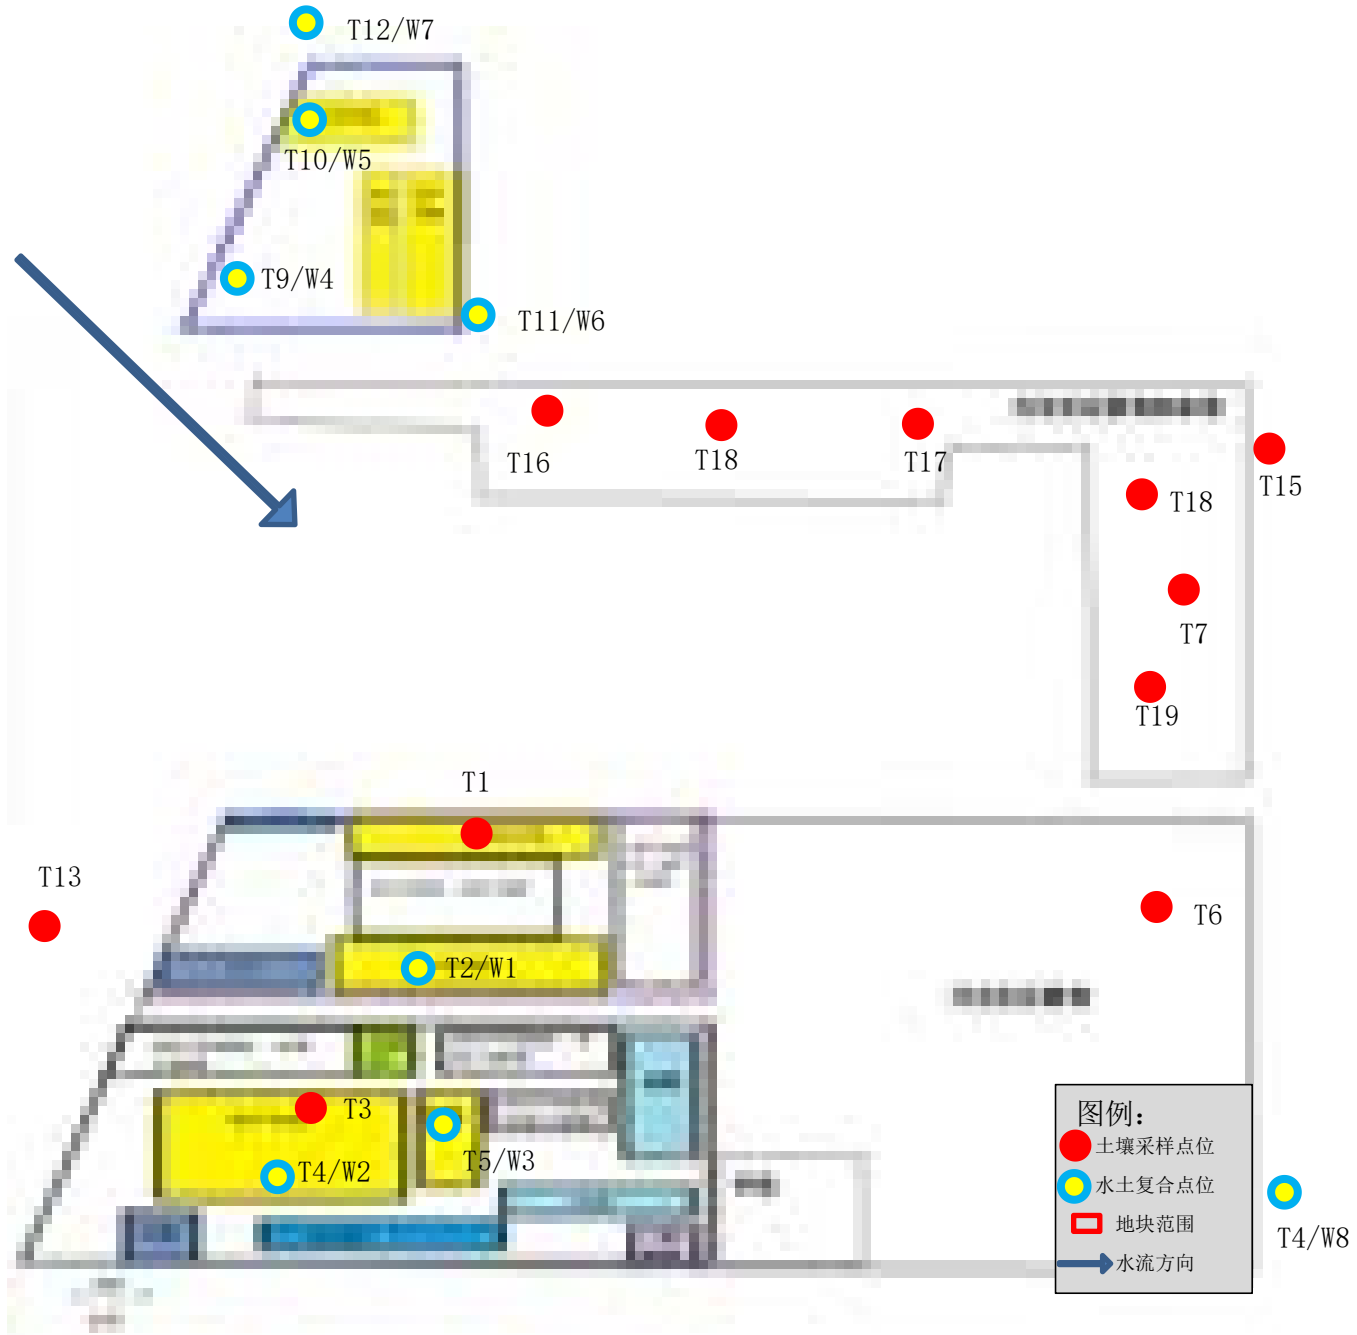
图 4.3-2 土壤和地下水监测布点图

序号	检测点位	经度(E)	纬度(N)	预计井深(m)	布设理由
1	W1	115.428729°	35.203524°	6.3	为重点区域, 原菏泽市中鲁油墨有限公司生产区域
2	W2	115.428373°	35.203269°	6.3	为重点区域, 原菏泽市华方包装彩印有限公司生产区域
3	W3	115.433510°	35.202970°	6.3	为重点区域, 原菏泽市华方包装彩印有限公司生产区域
4	W4	115.428711°	35.206365°	6.3	为重点区域, 科邦建材危废间的地下水下游, 科邦建材危废间不在地块内, 紧邻地块西侧
5	W5	115.428890°	35.206746°	6.3	为重点区域, 原科邦建材生产区域
6	W6	115.429578°	35.206307°	6.3	为重点区域, 原科邦建材生产区域, 地块内生产车间已建设楼房和地下车库, 不具备检测条件, 同时兼顾地下水流向, 在点位布设时, 选取紧邻科邦建材生产区域地下水下游位置, 选取项目地块外东南方向1m处
7	W7	115.429109°	35.207243°	6.3	西北方位地下水上游对照监测井
8	W8	115.432418°	35.201956°	6.3	东南方位地下水下游对照监测井

已完善土壤采样布点依据，详见章节 4.3.1，已优化布点图，详见图 4.3-2 土壤和地下水监测布点图
